Rapport de Test de contrôle Qualité

| n° de série du Test AQATEST <small>(numéro gravé sur face avant de la plaque):</small> | n° 411 |
| Origine de la plaque | Panneau sandwich en Matériaux Composites Polyhabitat |

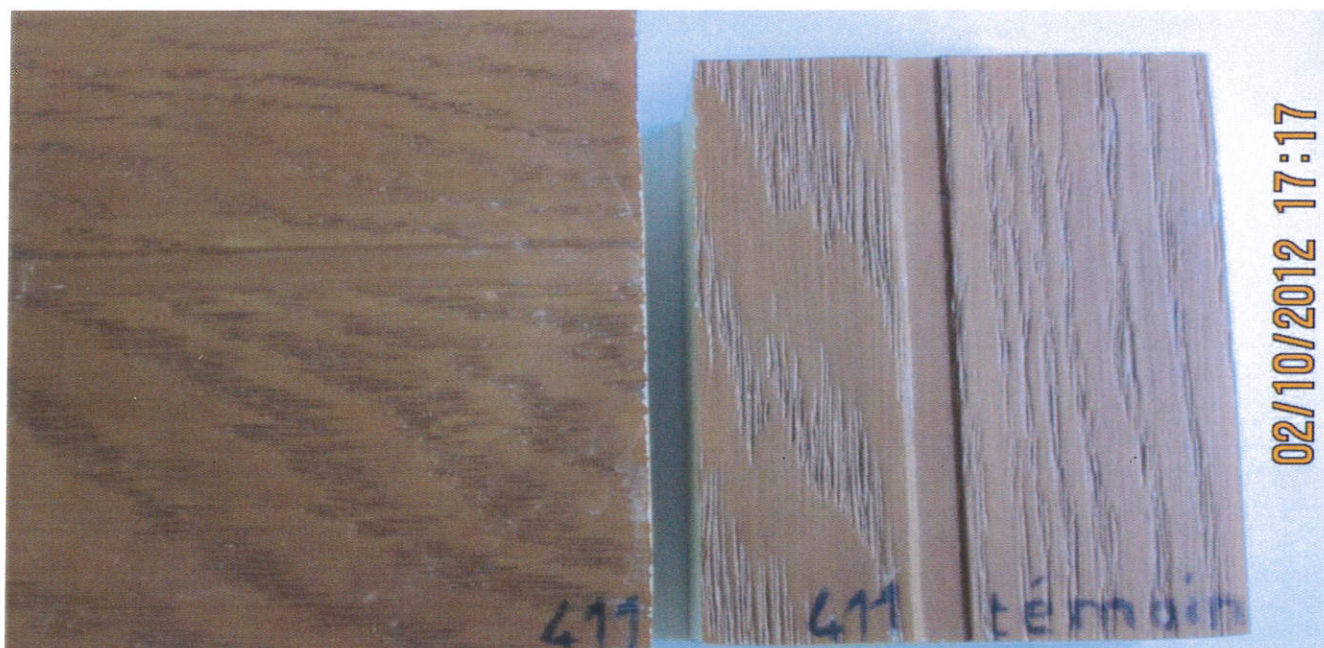
"+" n°411
Témoin

Cliché ci-dessus: A Gauche échantillon après vieillissement accéléré de 1640H00. A Droite échantillon étalon (témoin) référence n'ayant pas subi de vieillissement accéléré.

| Aspect plaque | TRES BON APRES 1640H00 |
| Couleur Peinture | Pas d'évolution par rapport à la plaque étalon/témoin |
| Commentaires: | TRES BON RESULTAT APRES 1640H00. Test plus long que défini initialement, cela confirme la très bonne tenue du produit dans le temps. |
